Иртышская набережная, 9 – дом Батюшкиных 1901-1902 гг.

КУПЕЧЕСКИЙ ОСОБНЯК БАТЮШКИНЫХ

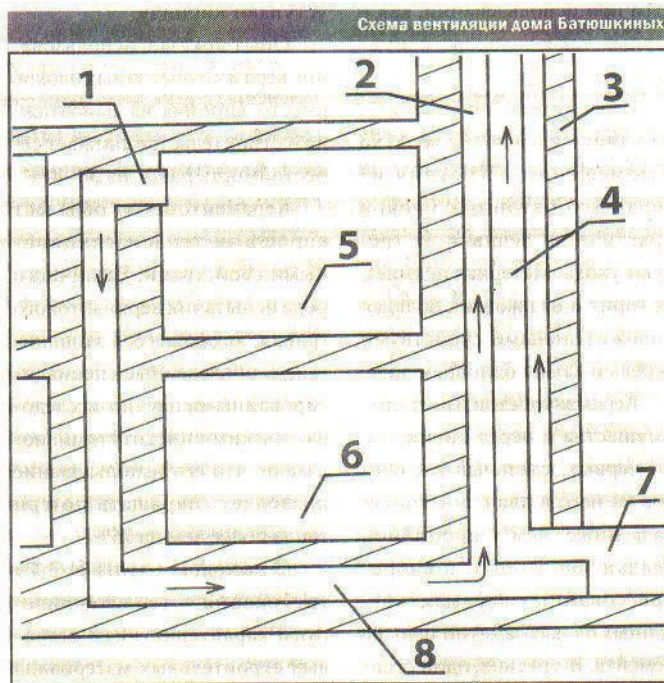
Не менее уникальной была и система вентиляции. Поиски подземных ходов – одно из любимых занятий краеведов – привели к обнаружению вентиляционных и дренажных каналов под полом подвала (!). Форточек в здании не было, но обмен воздуха осуществлялся весьма оригинальной системой вентиляции, работающей следующим образом (см. схему).

Из топки домовой котельной (7), находящейся в подвале, дым поднимался по стальному дымоходу (4), расположенному в кирпичной шахте (3), выходящей на крышу. Воздух в пространстве (2) между шахтой и дымоходом, нагреваясь от последнего, устремляется вверх, тем самым создавая тягу (обозначена стрелками) в вентиляционных каналах. Воздух затягивался из помещения первого этажа (5) через вентиляционные отверстия (1), расположенные под потолком. Для регулирования вентиляции имелись заслонки, отделанные войлоком и управляемые с пола при помощи шнура и бронзового колечка на конце. Войлок обеспечивал бесшумность и плотность закрытия. Теплый воздух из комнат по вентиляционным каналам (8) проходил

под полом подвальных помещений (6). Поэтому в последних было тепло и сухо, за исключением подвального помещения для хранения продуктов под кухней, которое таким способом не отапливалось.
